Tracteur de 3 500 heures

Ses organes au scanner

Que vaut vraiment un tracteur de 3 500 heures ?

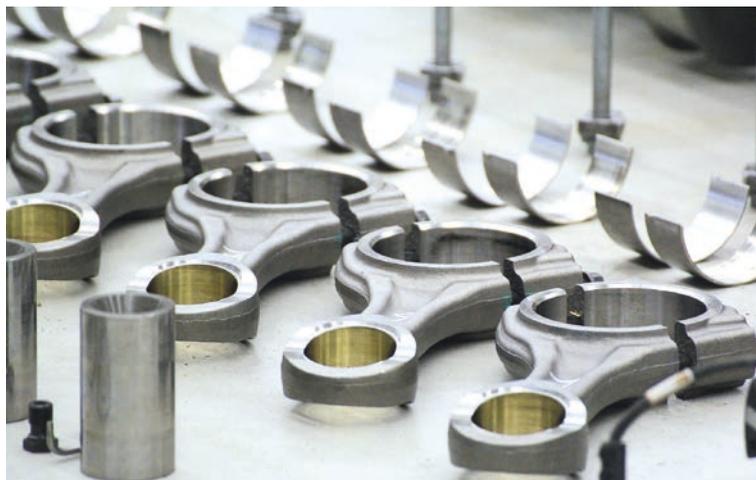
La base du moteur, à savoir les paliers de vilebrequin et les coussinets de bielles, ne présente pas d'altération particulière. Seule la décoloration de ces pièces témoigne que le moteur a déjà de nombreuses heures au compteur. Aujourd'hui, les motorisations, de conception plus complexe qu'avant, sont moins sensibles à l'usure. Les extrémités et les supports du vilebrequin limitent les irrégularités de rotation. Les moteurs fonctionnent mieux et leurs composants se dégradent moins.

Concernant les bielles et les coussinets de bielles, aucun problème à relever.

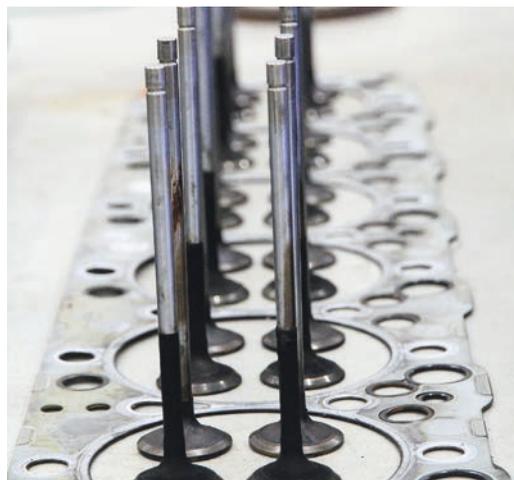
tage du cache culbuteur, nous découvrons l'arbre à cames et les soupapes. C'est le cœur du moteur pour l'entrée du mélange air-diesel et pour la sortie des gaz d'échappement vers la chambre de combustion. Sur ces différentes pièces, aucune trace d'usure particulière.

Si nous pivotons de 180°, nous apercevons les chambres de combustion et les soupapes. Ici aussi, ces dernières semblent en bon état.

Et leurs sièges ont l'air presque neufs, comme s'ils sortaient de l'usinage. Ce qui, selon

FPT Industrial, est lié à la stratégie de post-traitement des gaz d'échappement.

Presque pas de trace d'usure : les soupapes sont en bon état.

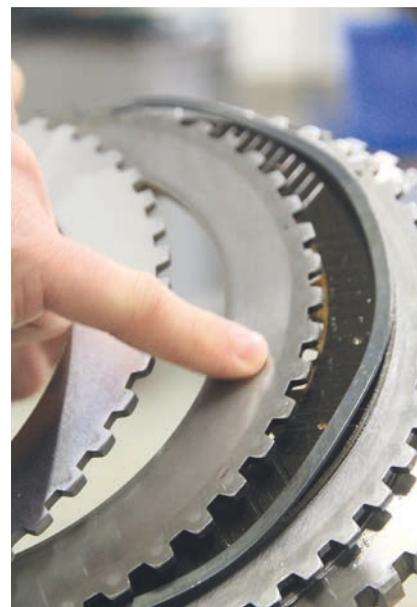
Ici, en 3 500 h, pas de signes inhabituels d'usure. « On observe un polissage uniforme de la surface du disque métallique, sur la largeur comme la doublure. Parfait », déclare Johannes Ziegler. Les disques d'embrayages sont lubrifiés sous pression et ne sont pratiquement pas usés. « Pas

Ici, le polissage a été réparti uniformément sur toute la périphérie des disques. La lubrification fonctionne bien.

Sur les disques d'embrayage de l'inverseur, on observe une usure normale et uniforme.

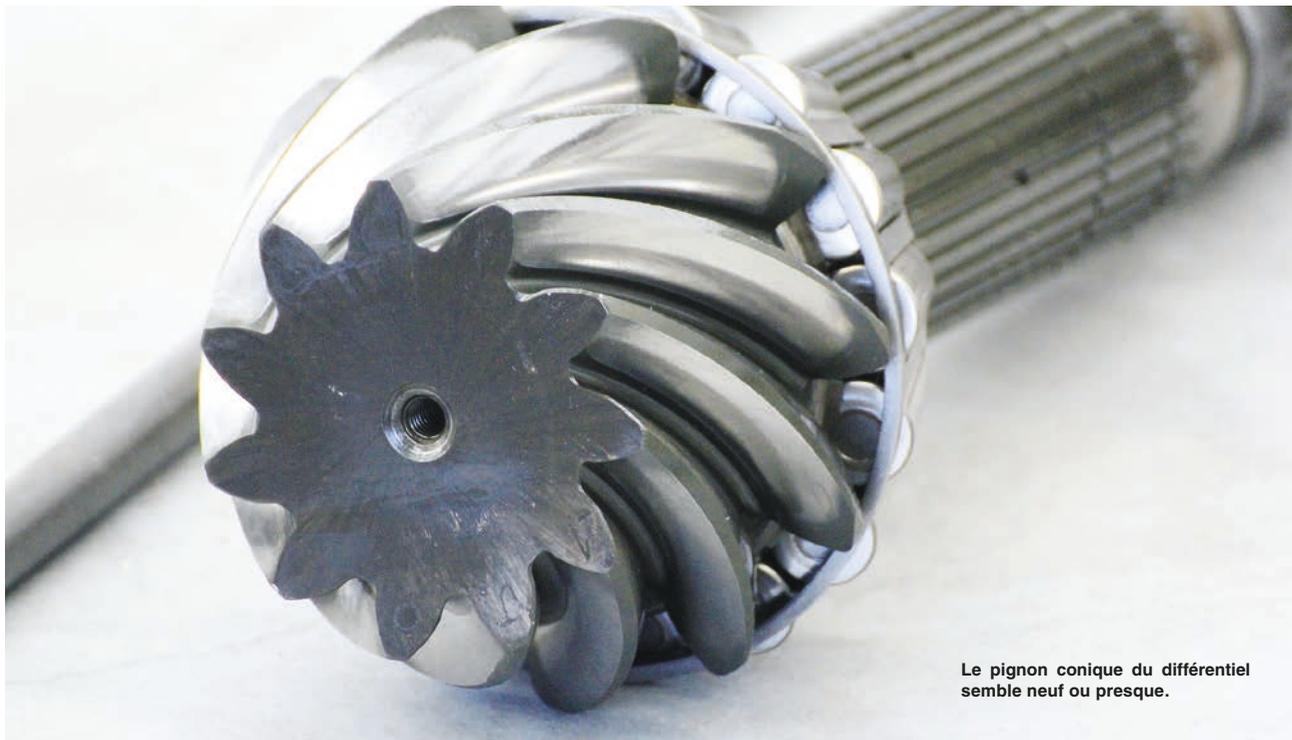
Le pignon conique du différentiel semble neuf ou presque.

Commençons par le différentiel. L'engrenage conique et la bague montrent quelques signes de fatigue, mais qui se sont pas excessifs.

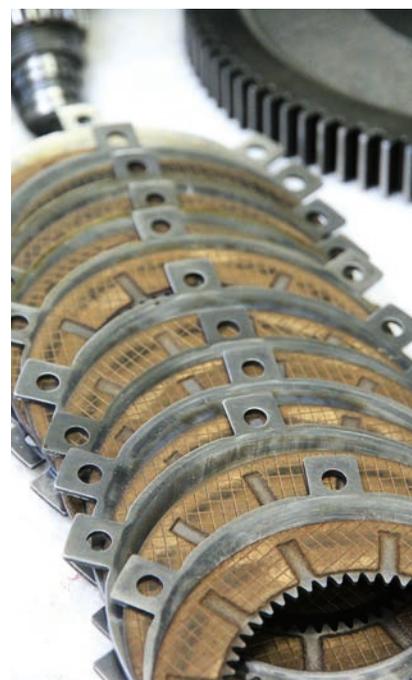
Ce qui ressort immédiatement, c'est la légère décoloration de la surface des disques de frein humides.

« Ce tracteur a été utilisé au transport », suppose Pascal Ladrière du département recherche et développement du Gima. Et il a raison. L'usure des disques est quasiment nulle : ils n'ont subi que de petites

contraintes thermiques. Surtout là où le matériau est le plus mince, à savoir près des lumières d'huile de refroidissement.

Néanmoins, le refroidissement n'a pas été impacté. Sinon, le papier recouvrant les freins serait endommagé, ce qui n'est pas le cas ici. À noter aussi : de petites décolorations sur la prise de force.

L'usure des disques de frein est quasi nulle, mais leur décoloration indique un léger échauffement.
