Tracteur de 3 500 heures

Ses organes au scanner

Que vaut vraiment un tracteur de 3 500 heures ?

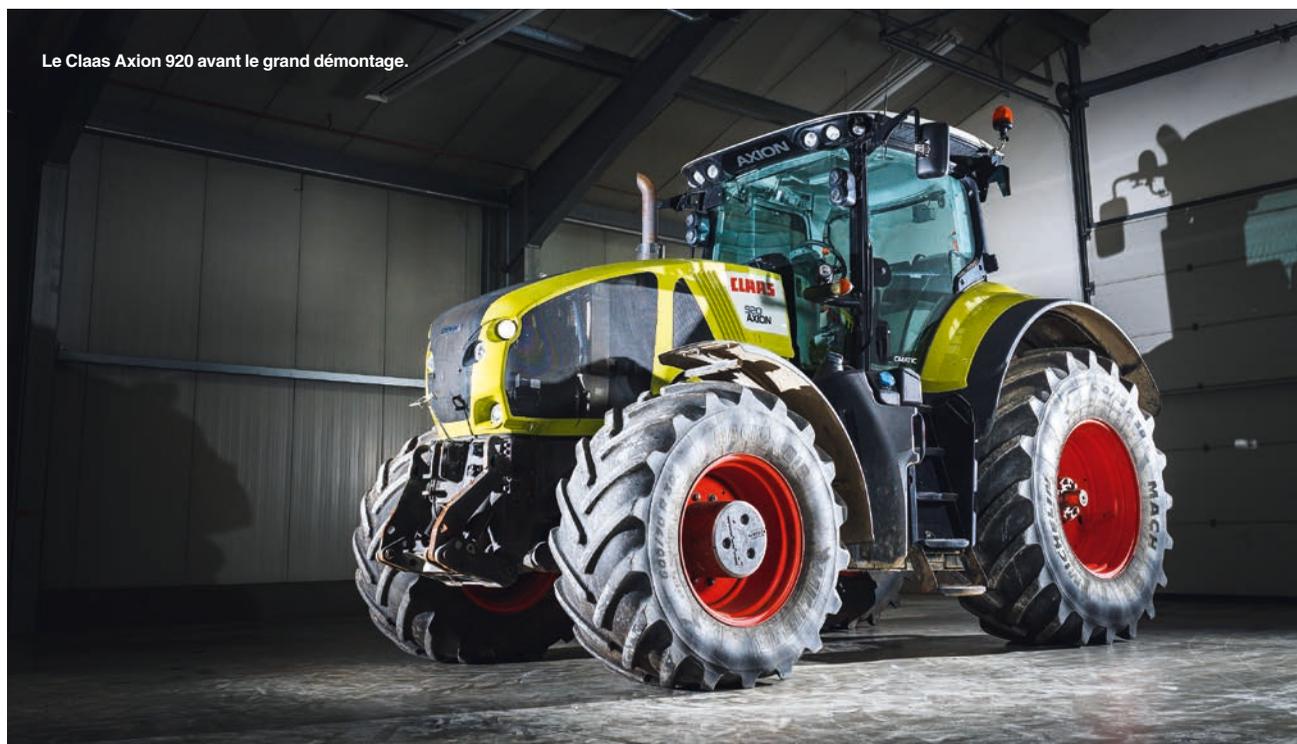
Le Claas Axion 920 avant le grand démontage.

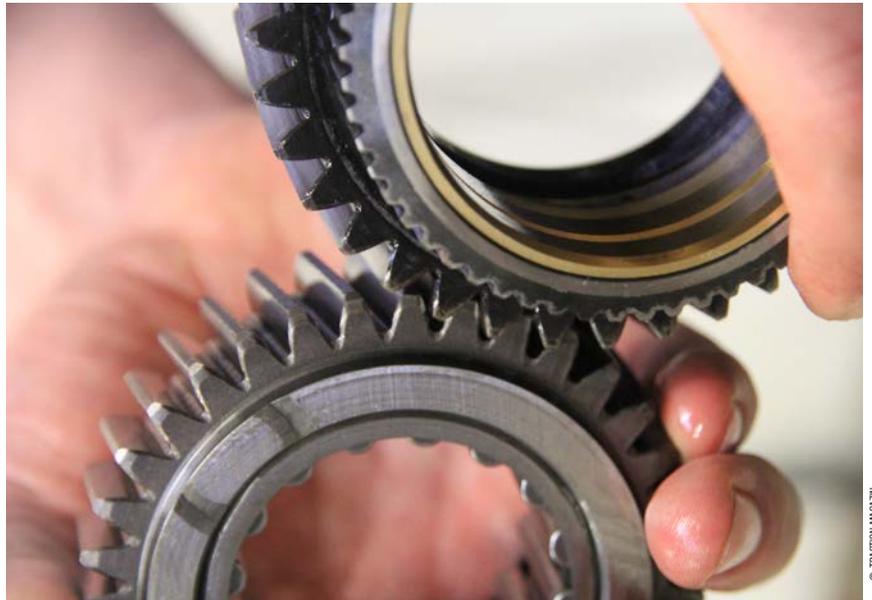
Ici, en 3 500 h, pas de signes inhabituels d'usure. « On observe un polissage uniforme de la surface du disque métallique, sur la largeur comme la doublure. Parfait », déclare Johannes Ziegler. Les disques d'embrayages sont lubrifiés sous pression et ne sont pratiquement pas usés. « Pas

L'espérance de vie d'une transmission varie en fonction de la façon dont les chauffeurs l'utilisent.

d'entretien quasiment, ils tournent dans l'huile ! Toutefois, il faut veiller au refroidissement. » Si l'on interrompait la lubrification, même une seule inversion à sec, c'est direction l'atelier. Il suffit d'une huile trop ancienne ou de mauvaise qualité...

L'Axion 920, lui, ne rencontre pas ce type de souci. « Si les disques avaient été montés sur un tracteur d'élevage équipé d'un chargeur frontal, ils auraient une apparence plus claire à cause des multiples inversions de sens de marche », conclut-il.
